LONGÉVITÉ DE LA TOILE

PLANGIRCO / PLANDUR "SURFACE PLANE"

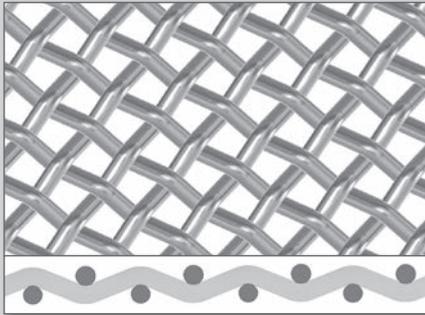
GRILGIRCO

Ces toiles correspondent aux formes les plus élémentaires de préformage, caractérisées par une ondulation de forme sinusoïdale pour garantir une parfaite cohésion aux points de croisement ainsi qu'une qualité de coupure. En raison d'un angle de fermeture relativement ouvert au niveau des ondulations, ce type de préformage est à l'évidence d'autant plus sensible aux chocs que le ratio maille/fil sera important. C'est aussi pourquoi ce type de toiles est **généralement limité aux coupures les plus fines**.

$0.7 \leq \text{Maille} \leq 40 \text{ mm}$
 $0.5 \leq \text{Fil} \leq 3 \text{ mm}$

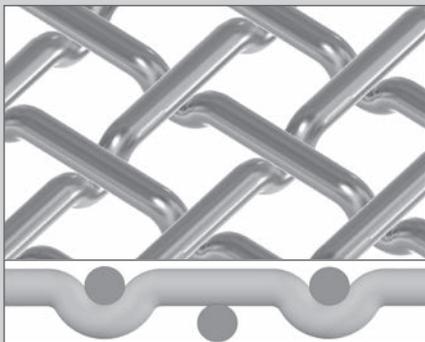
Ces toiles constituent un ultime perfectionnement dans la recherche d'une longévité maximale pour des grilles en acier traditionnelles. GIRON garantit une **longévité inégalée** et au minimum de **30% supérieure à tout autre type de préformage**.

Par combinaison d'un estampage à angle fermé et d'un matriçage des fils à chaque point de croisement, le préformage GIRON assure un report maximum de matière en contact avec les produits criblés et supprime tout risque de mouvement relatif jusqu'à complète usure. La toile PLANGIRCO surface plane trouve naturellement son domaine de prédilection dans toutes les **mailles moyennes où la précision de coupure et la tenue à l'abrasion sont déterminantes**.

$8 \leq \text{Maille} \leq 40 \text{ mm}$
 $4 \leq \text{Fil} \leq 20 \text{ mm}$

L'empreinte de préformage à forme torique, type « selle de cheval », développée et proposée exclusivement par GIRON, combinée à la surface plane, permet de garantir une **longévité d'au moins 30% supérieure** à une toile traditionnelle. Ce préformage constitue un ultime aboutissement en terme de qualité.

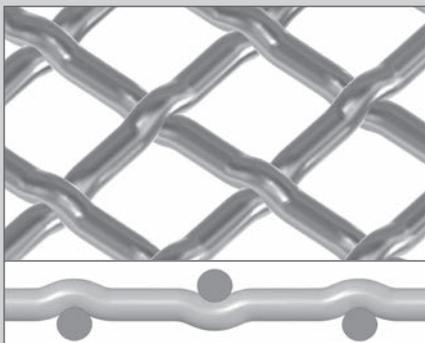
PLANGIRCO / PLANDUR

Ces toiles constituent une évolution de la forme de préformage GRILGIRCO, caractérisée par une empreinte plus marquée aux points de croisement de chaque fil.

Le préformage GIRON assure un meilleur ancrage des fils dans leurs positions d'origine et permet ainsi aux toiles PLANGIRCO de supporter des **contraintes mécaniques importantes** sans incidence sur la maille et permet d'obtenir une longévité inégalée par rapport aux produits concurrents.

Ce type de toiles est particulièrement **adapté aux coupures les plus grosses**, notamment dans sa version PLANDUR (Fil $\geq 10 \text{ mm}$), qui par l'utilisation d'un acier spécial, supportera des chocs encore plus importants sans risque de rupture.

$8 \leq \text{Maille} \leq 200 \text{ mm}$
 $3 \leq \text{Fil} \leq 20 \text{ mm}$

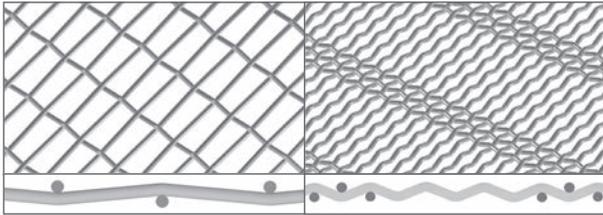
LONGRILGIRCO / LONGRILGIRCO HARPEE

- AMÉLIORER LE DÉBIT D'UNE TOILE EN AUGMENTANT SA SURFACE UTILE
- RÉDUIRE LE RISQUE DE COLMATAGE D'UNE MAILLE CARRÉE
- ÉLIMINER LES PLATS DANS UN PRODUIT (DÉPLATAGE)

Maille : (mm)
0.4 x 1.2
à 15 x 153
Fil : (mm)
0.5 à 3
