### RĂSPUNS EFICIENT LA PROBLEMELE DUMNEAVOASTRĂ

### ONDAP GOMME *Versiunea Ondap Oțel de asemenea disponibilă*

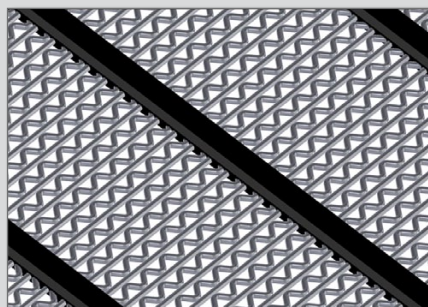
La anumite aplicații, ar fi avantajos ca sita ONDAP GOMME să fie înlocuită cu sita noastră MIXTE-GOMME. Este o soluție tehnică inventată de GIRON și brevetată în 1952.

Alternanța unui fir ondulat cu un fir drept permite obținerea unei variații de amplitudine a vibrațiilor firelor. Prin acest design, sita MIXTE-GOMME dă bune rezultate pentru **rezistența la șocuri**, în cazul **alimentării produselor cu granulometrie ridicată** sau în cazul încărcărilor importante pe etajul ciurului.
